# Identificación y descripción de las zonas erosionadas sobre la vía Neiva – Palermo en el departamento del Huila

## Identification and description of the eroded areas on the route Neiva - Palermo in the department of Huila.

Daniel Rodríguez Acosta<sup>1</sup>  
Edison Trujillo Pajoy<sup>2</sup>

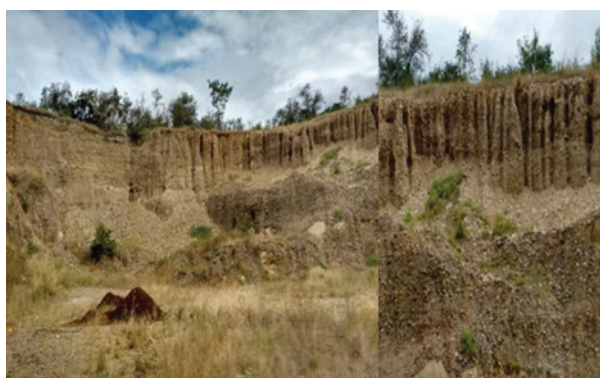
**Figura 4.** Zona degradada estación 1.

**Estación 1.** El sitio se ubica en las coordenadas Este: 862 721; Norte: 817 884, a una altura de 465 msnm. Se identifican depósitos aluviales con depósitos piroclásticos, (figura 4). Hay presencia de arena volcánica y ceniza volcánica, se encuentran xilópalos en un excelente estado de conservación que quedan expuestos por la erosión. La formación que predomina es gigante, no hay plegamientos, debido a que no ha sufrido orogenia, se aprecian rocas sedimentarias en su mayoría conglomerados. La Vegetación circundante es dominada por Payande (*Pithecellobium dulce*), Matarratón (*Gliricidia sepium*), Pela (*Vachellia farnesiana*), Guácimo (*Guazuma ulmifolia*), Mosquero (*Croton leptostachyus* Kunth) y pastos. El área se zonifica como una caldera de Actividad minera donde prevalece la erosión hídrica.

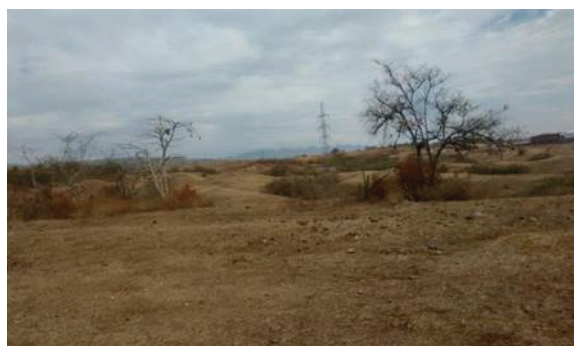
**Figura 5.** Zona degradada estación 2

**Estación 2.** Esta zona se ubica en las coordenadas Este: 861 574; Norte: 814 264, a una altura de 466 msnm. Allí prevalecen la erosión y colinas hondonadas; el sector corresponde a una formación honda; también hay presencia de áreas plegadas conformadas por depósitos aluviales, y las rocas que predominan son conglomerados y areniscas. La zona carece de vegetación debido a la sequía; sin embargo, se observan especies de flora como Payandé (*Pithecellobium dulce*) y Pela (*Vachellia farnesiana*). En la estación se evidencia una falla geológica, donde el cambio de pendiente indica el cambio de formación. Encima de la formación honda, se encuentra la formación gigante. Se presenta caída de bloques y también fenómenos de solifluxión. Además, el agua ha generado canales, lo cual ha incidido en la pérdida constante suelo. Se zonifica como remociones en masa con dominio de erosión hídrica y presencia de material particulado. (V. (Figura 5)

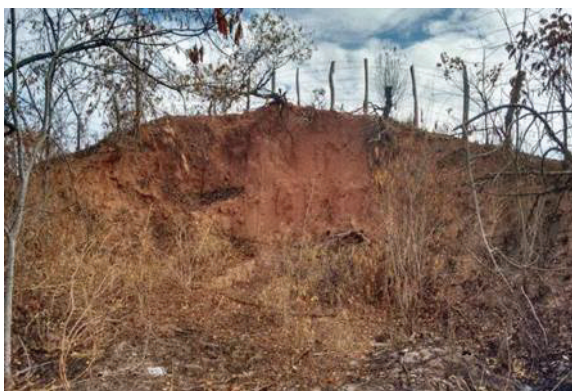
**Figura 6.** Zona degradada estación 3

**Estación 3.** El lugar está ubicado a una altura de 503 msnm y presenta las siguientes coordenadas: Este: 857 364; Norte: 810 926. En esta zona se atraviesa la formación Honda, (depósitos de conglomerados areniscas y arcillas). Existe vegetación dominante como el guácimo (*Guazuma ulmifolia*), mosquero (*Croton leptostachyus* Kunth) y Payandé (*Pithecellobium dulce*). Se observa contaminación por residuos sólidos en grandes cantidades y quemadas provocadas en el área. Además, existe una falla geológica inversa (bache) y predomina la erosión. Uno de los impactos ambientales de mayor

significancia negativa que hay en la zona, es el camino carretable que se hizo para poder entrar a una torre de perforación y material de obras en el pasado. Se zonifica como derrumbes debido a las pendientes, la falla bache y las condiciones de sitio, con predominio de erosión hídrica y contaminación por residuos sólidos.

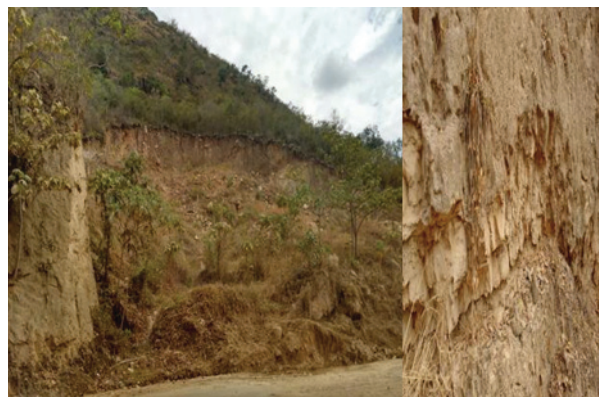
**Figura 7.** Zona degradada estación 4.

**Estación 4.** La zona se ubica en las coordenadas (Este: 854 707; Norte: 811 344) con una altura de 610 msnm. Se evidencia un fenómeno de remoción en masa característico de un deslizamiento traslacional, se ubica sobre la formación

Monserrate, en la parte alta se observan las areniscas. En el cambio de pendiente, se ubican las

limolitas, lodolitas arcillolitas, donde el contacto geológico con dos unidades litológicas de rocas competentes y rocas incompetentes genera una superficie de fricción que provoca los derrumbes, se ha hecho una inversión significativamente alta con resultados negativos. La vegetación dominante en el área es balso, (Ochroma pyramidale) Saman (Samanea saman), Payande (Pithecellobium dulce), Matarratón (Gliricidia sepium), yarumo (Cecropia peltata) y pastos. Se determina la zonificación como fenómenos de remoción en masa.

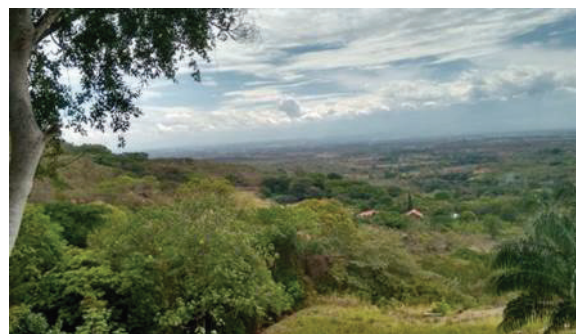
**Figura 8.** Zona degradada estación 5

**Estación 5.** Se ubica en las coordenadas Este: 854 640; Norte: 811 212, presentando una Altura de 628 msnm, sobre sale el valle del Magdalena con la formación Honda, el límite de la pendiente es la

falla geológica de Bache, donde prevalece la erosión hídrica, hay presencia de derrumbes y riesgo sísmico por falla activa. En esta zona la vegetación es muy diversa en donde sobresale, Payande (*Pithecellobium dulce*), Matarratón (*Gliricidia sepium*), Pela (*Vachellia farnesiana*), Guácimo (*Guazuma ulmifolia*), Mosquero (*Croton leptostachyus* Kunth), Balso (*Ochroma pyramidale*), Yarumo (*Cecropia peltata*), pastos, palmas, helechos. La zonificación se determina como Erosión hídrica fuerte que genera Remoción en masa, (golpe de cuchara).

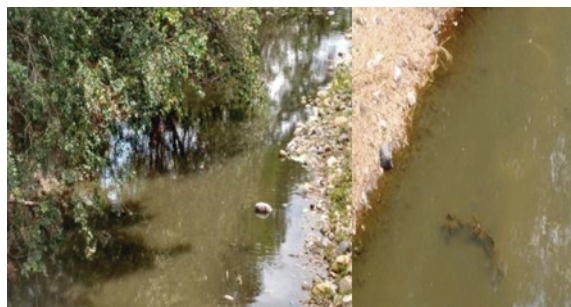
**Figura 9.** Zona degradada estación 6

**Estación 6.** desde el sitio de avistamiento se presenta las siguientes coordenadas Este: 849 178; Norte: 811 748, la Altura del sitio es 569 msnm, el punto es el Cauce del río Tune, municipio de Palermo, el régimen del río es de aguas normales, con esporádicas avenidas torrenciales, por represamientos y derrumbes, aguas arriba. Las avalanchas se han originado por taponamientos en las zonas altas, prevalece la contaminación hídrica, por

residuos sólidos, y aguas negras, los impactos por consumo de agua son masivos debido a la extracción por riego. El río está en un estado de degradación alta. Hay presencia de peces, principalmente tilapia roja, que han sobrevivido al deterioro del río pero que por la explotación de la minería pueden presentar mercurio residual en el organismo. Se evidencian afloramiento de arcillas (formación guaduala). La flora que se observa en las márgenes del río, son caucho, guamo rabo de mico (*Inga Edulis*), bilibill (*Guarea trichilioides*), Dinde (*Chlorophora tinctoria*), Payande

(*Pithecellobium dulce*) y arbustos. La zonificación que se determina, es de riesgo por inundaciones debido a represamiento en la parte alta, problemas de contaminación por explotación minera de oro a base de mercurio y material de arrastre.

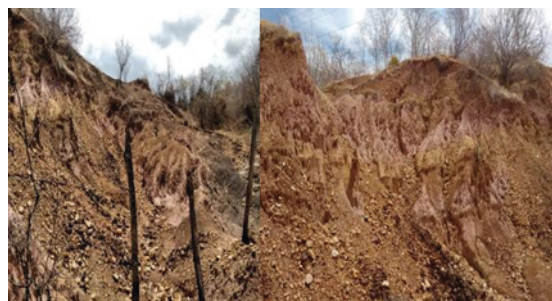
**Figura 10.** Zona degradada estación 7

**Estación 7.** Las coordenadas del punto son Este: 848 296; Norte: 813 148 con una altura del sitio de 573 msnm, en donde se ubica la Formación

Guaduala, hay presencia de arcillolitas con areniscas. Prevalecen depósitos recientes de coluviones, predominio de procesos erosivos, donde se evidencia los surcos y las cárcavas, presentando fenómenos de remoción en masa. La flora observable se encuentra bastante deteriorada por la sequía, siendo visible el Payande (*Pithecellobium dulce*), el totumo (*Crescentia cujete*) y mosquero (*Croton leptostachyus* Kunth). Se determina la zonificación por la existencia de remoción en

masa, con presencia de surcos y cárcavas dominado por la erosión hídrica.

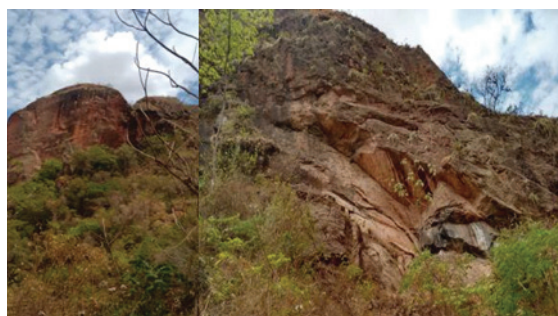
**Figura 11.** Zona degradada estación 8

**Estación 8.** las coordenadas del punto de avistamiento son Este: 846 710; Norte: 815 545, en este sitio la Altura es de 606 msnm, formación del paleoceno - eoceno, los depósitos son barras de canal, conglomerados ricos en sílice, (shert, cuarzo, ágata jade). El área está expuesta a riesgos geológicos por caídas de bloques, ocasionando taponamientos y represamientos. La flora asociada al sitio, es saman (*Samanea saman*), Payande (*Pithecellobium dulce*), mosquero (*Croton leptostachyus* Kunth), Igua (*Pseudosamanea Guachapele*) y algunas gramíneas.

La zonificación que se determina es remoción en masa con riesgo por caída de bloques.

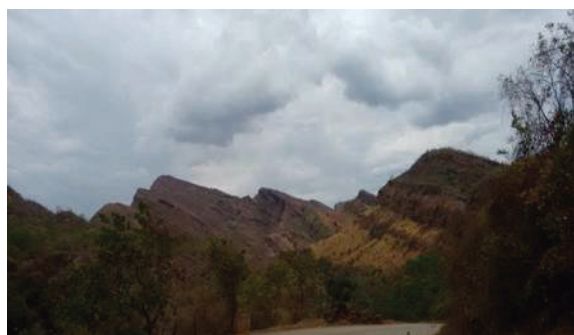
**Figura 12.** Zona degradada estación 9

**Estación 9.** las coordenadas del punto de avistamiento del impacto son Este: 846 278; Norte: 816 377, a una Altura del sitio de 632 msnm, se encuentra en la zona el miembro bache, lutitico blando, (Arcilla, lodolitas, limolitas con algunos niveles de conglomerados). Se

evidencia la presencia de remociones en masa por la erosión de sobre pastoreo (ganado), identificando muchos golpes de cuchara. La flora circundante, se caracteriza en número por Saman (Samanea Saman), Payande (Pithecellobium dulce), mosquero (Croton leptostachyus Kunth), Pela (Vachellia Farnesiana), Yarumo (Cecropia Sp). La zonificación se hace por la carretera con la identificación de remociones en masa, erosión laminar, surcos y cárcavas que Generan golpes de cuchara.

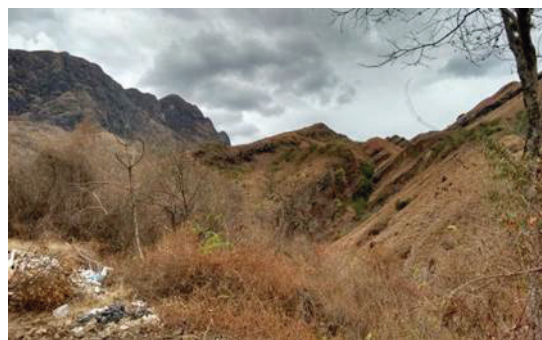
**Figura 13.** Zona degradada estación 10

**Estación 10.** el sitio se ubica en las coordenadas (Este: 845 230; Norte: 818 932) a una Altura de 690 msnm, con la formación gualanday - bache en contacto con Tesalia. Existe una contaminación severa por basuras, y un impacto ambiental crítico por la contaminación por bandas de asbesto, que se disponen en el suelo cual si este fuera un basurero a cielo abierto. La vegetación en este sitio es limitada debido a la sequía y al uso inadecuado de los suelos, en cuanto a flora se observan cactus, arbustos y pastos secos. Se evidencia la presencia de la especie Saman (Samanea saman) en estado latizal, la zonificación del sitio se determina como Fenómenos de remoción en masa con presencia de contaminación antrópica alta por residuos peligrosos.

La contaminación residual prevalece en cada una de las zonas degradadas, en algunas estaciones como la número 10, ya se pueden considerar como pequeños basureros a cielo abierto, con un alto grado de contaminación, como lo es el caso de la estación 12, donde se evidenciaron desperdicios de material construido con asbesto, lo cual puede generar problemas a corto y mediano plazo frente a las comunidades, ya que este tipo de material, termina finalmente arrastrado por las aguas a las principales fuentes hídricas.

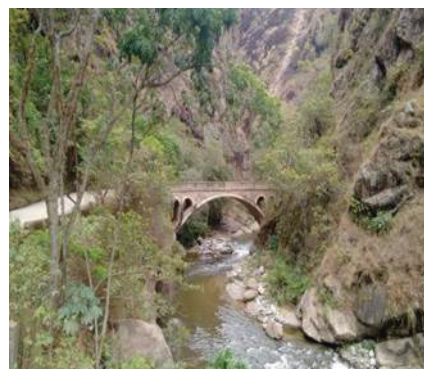
**Figura 14.** Zona degradada estación 11

**Estación 11.** el punto de avistamiento del impacto se ubica en las coordenadas (Este: 844 484; Norte: 819 390) a una Altura de 702 msnm, donde se evidencia un Derrumbe rotacional, activo, el detonante es el contacto de la

formación bache (incompetente) con la formación tesalia (competente). Se presentan riesgos en el sistema ambiental, debido a que los bloques pueden caer al río bache generando un proceso de represamiento. La flora que se encuentra en la estación de estudio es representada por las especies: saman (Samanea saman), ceiba (Ceiba Pentandra), Yarumo (Cecropia peltata), balso (Ochroma pyramidale), Helecho arbóreo (Cyathea arborea) y arbustos. La zonificación que se determina es Remoción en Masa con caída de bloques.

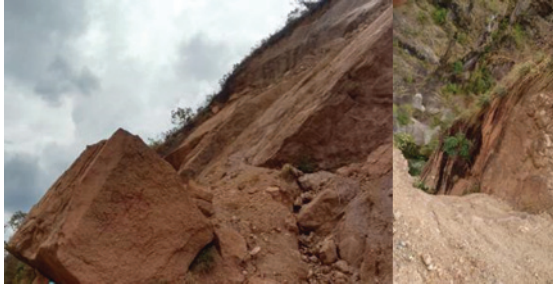
**Figura 15.** Zona degradada estación 12

**Estación 12.** el sitio se ubica en las coordenadas (Este: 843 661; Norte: 811 973) a una altura de 771 msnm, con presencia de la formación potrerrillo, y pendientes pronunciadas que superan los 70°, se evidencia Caída de bloques, al río bache, que pueden causar taponamientos. Evidenciándose la necesidad de estabilizar el talud. El área se encuentra bastante erosionada, con perdida alta de suelo y

vegetación, se observa una vegetación remanente entre las rocas, poco significativa. La Zonificación que se le da a la estación es Remoción en Masa por pendientes altas y erosión hídrica.

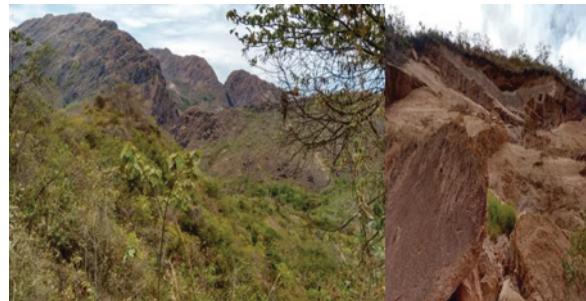
**Figura 16.** Zona degradada estación 13

**Estación 13.** el punto de avistamiento del sitio degradado se ubica en las coordenadas (Este: 843 119; Norte: 819 815) a una Altura de 985 msnm, se establece que la falla chusma pone en contacto toda la cobertura sedimentaria con el batolito de Ibagué. Siendo esta falla chusma Teruel, inversa y activa, con un grado mayor a riesgo sísmico en el departamento del Huila, colocando en contacto la cordillera central con la cobertura del valle del magdalena. Generando riesgo sísmico. En la zona se pueden observar rocas ígneas intrusivas. (Basalto, cuarzodiorita) siendo una fuente primaria de metales. El suelo es fértil pero persiste la erosión antrópica por sobre pastoreo. La vegetación dominante son pastos, y arbustos, encontrándose algunas especies arbóreas como saman (Samanea saman), ceiba (Ceiba pentandra), Yarumo (cecropia peltata), balso (Ochroma pyramidale) y Sangregado, (Croton funcianus). La Zonificación de este sitio se hace sobre Riesgo Sísmico debido a la Falla Chusma.

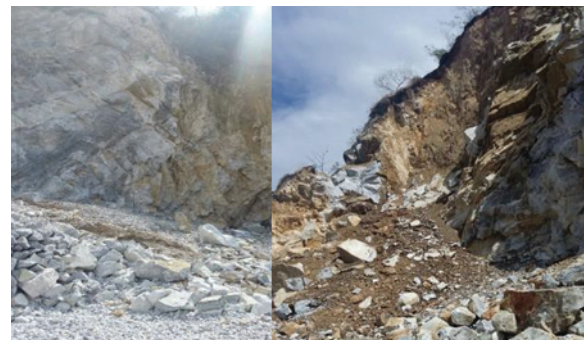
**Figura 17.** Zona degradada estación 14

**Estación 14.** la zona degrada se ubica en las coordenadas (Este: 841 938; Norte: 821 887) a una Altura de 1253 msnm, donde prevalece la explotación minera de calcita, con presencia de mármol, debido a las condiciones geológicas de formación de la unidad. Evidenciándose riesgo sísmico, por la presencia de falla. Y generándose

fenómenos de remoción puntuales, debido a la explotación minera que genera inestabilidad en las laderas. La flora es mínima en este sitio debido a la explotación a cielo abierto, evidenciándose notables impactos visuales negativos, la Zonificación para este sitio es actividad minera, con riesgo sísmico por Falla la chusma. Y remociones Puntuales por la explotación minera de calcita.

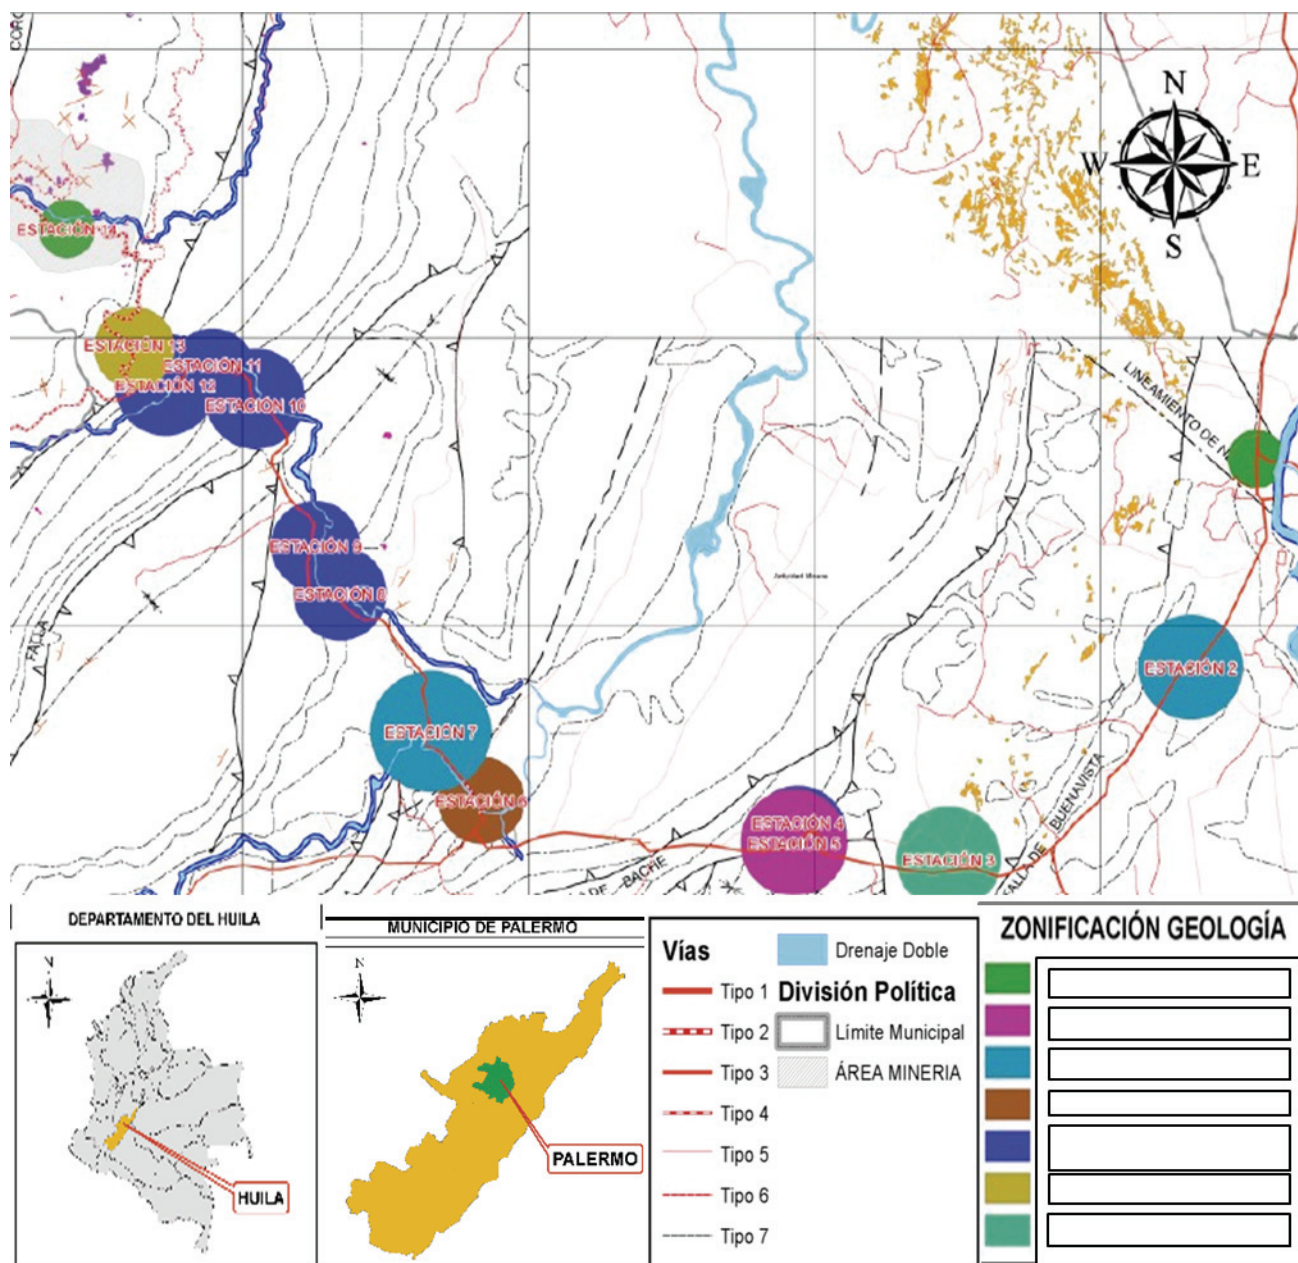
**Figura 18.** Propuesta de zonificación para las zonas degradada

En la figura 18, se muestra las 14 estaciones estudiadas en campo sobre la vía Neiva Palermo, representadas por círculos y ubicadas teniendo en cuenta las coordenadas geográficas y características establecidas en campo, a cada una de ellas se les asigno un color, de acuerdo a los procesos de mayor ocurrencia, en donde el fenómeno más representativo es la remoción en masa, y el detonador la erosión hídrica. la clasificación básica que se representa en el mapa como zonificación para estos sitios son: Remoción en masa (RM); Erosión hídrica (EH); Actividad minera (AM); Riesgo Sísmico (RS); Inundación (IN); surcos y cárcavas (SC); golpe

de cuchara (GP); contaminación hídrica (CH); contaminación residual (CR).
