## Construcción y Madera

Volumen 5 - Año: 2023 - ISSN: 2590-4612

# Estudio de caso arquitectónico sobre vulnerabilidad sísmica en vivienda de dos pisos en Usme, Bogotá-Colombia.

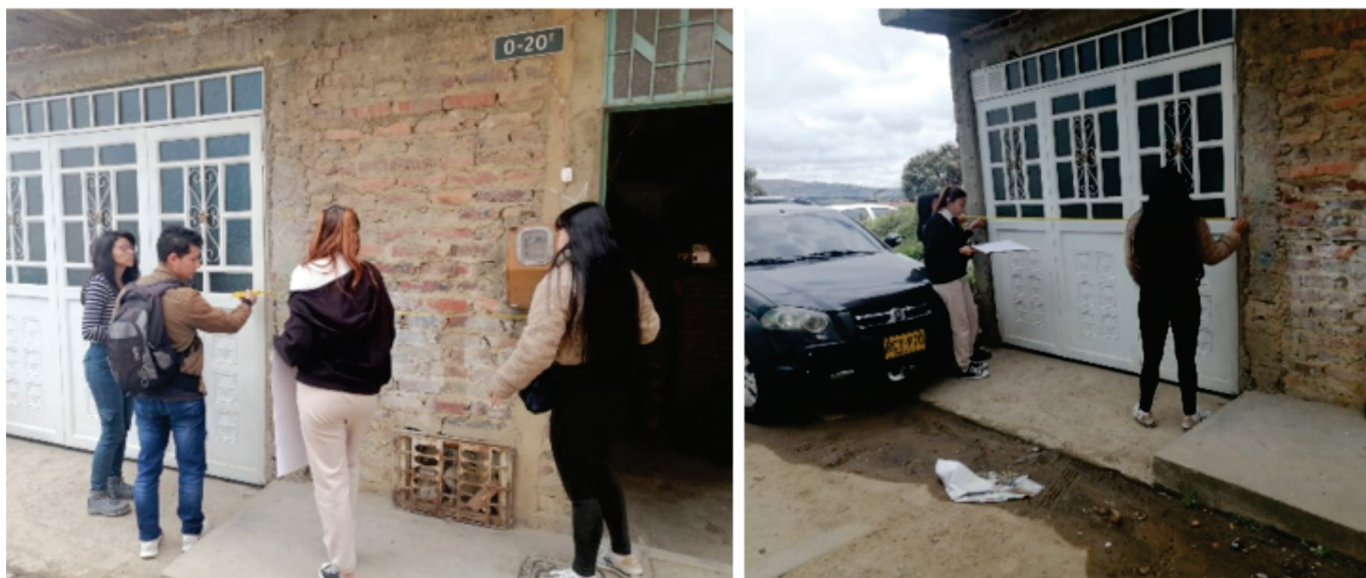
**Figura 4.**

*Toma de medidas de la vivienda de forma tradicional.*

*Nota: Toma de medidas de la vivienda ubicada en la localidad de Usme. Fuente propia.*

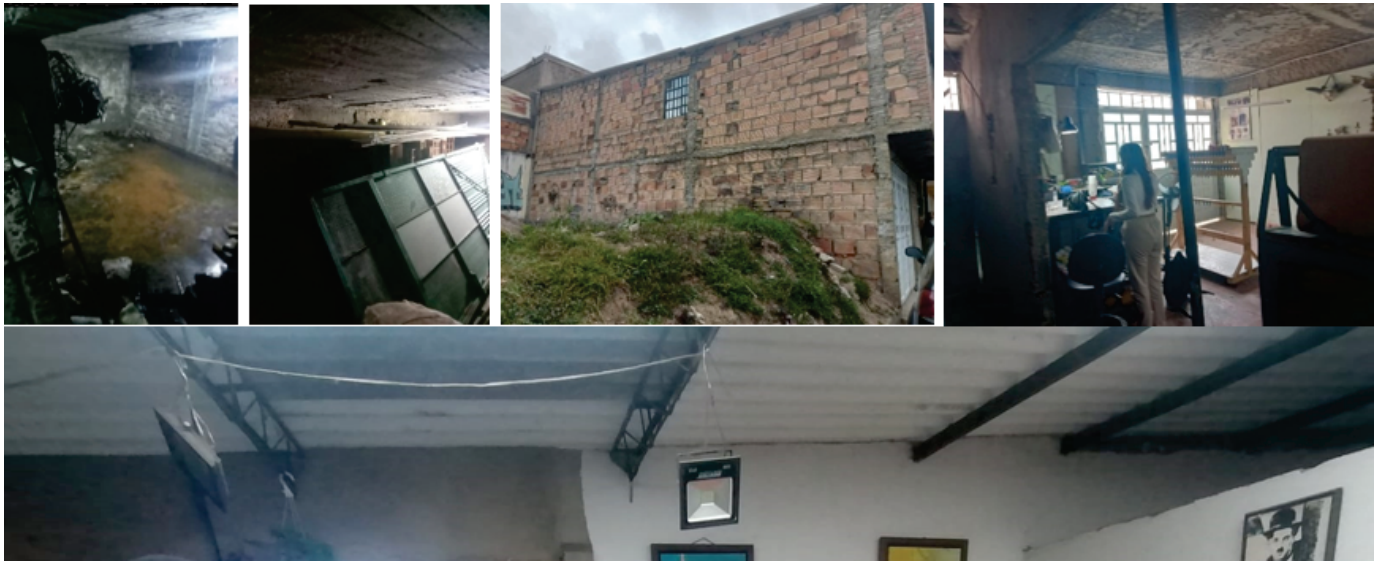
**Figura 5.**  
*Estado actual de la vivienda.*

En la figura 5, se evidencia el mal estado y la inconsistencia de la estructura de la vivienda, un ejemplo claro es el sótano en el cual, ciertas columnas no tienen continuidad hasta el segundo piso, hay fisuras en las vigas y columnas por la humedad, no tiene un sistema de drenaje para poder extraer el agua proveniente del terreno.

En el primer piso demolieron parte de un muro estructural importante para la estabilidad de la vivienda siendo reemplazado por un anclaje en tubo metálico, para de esta forma poder darle acceso a uno de los ambientes del taller de marroquinería que funciona en la edificación. Se finalizó en el segundo piso constatando la falta de vigas de amarre para darle soporte a las cerchas de la cubierta haciendo de esta altamente vulnerable ante un vendaval o algún otro evento natural, también se observó fisuras en los muros arquitectónicos y la no continuidad de algunas columnas.

*Nota: El sótano presenta un nivel crítico de humedad por lo cual produce un daño estructural evidente, cerchas sin sus respectivas vigas de amarre, deterioro en los muros de la fachada externa. Fuente propia.*

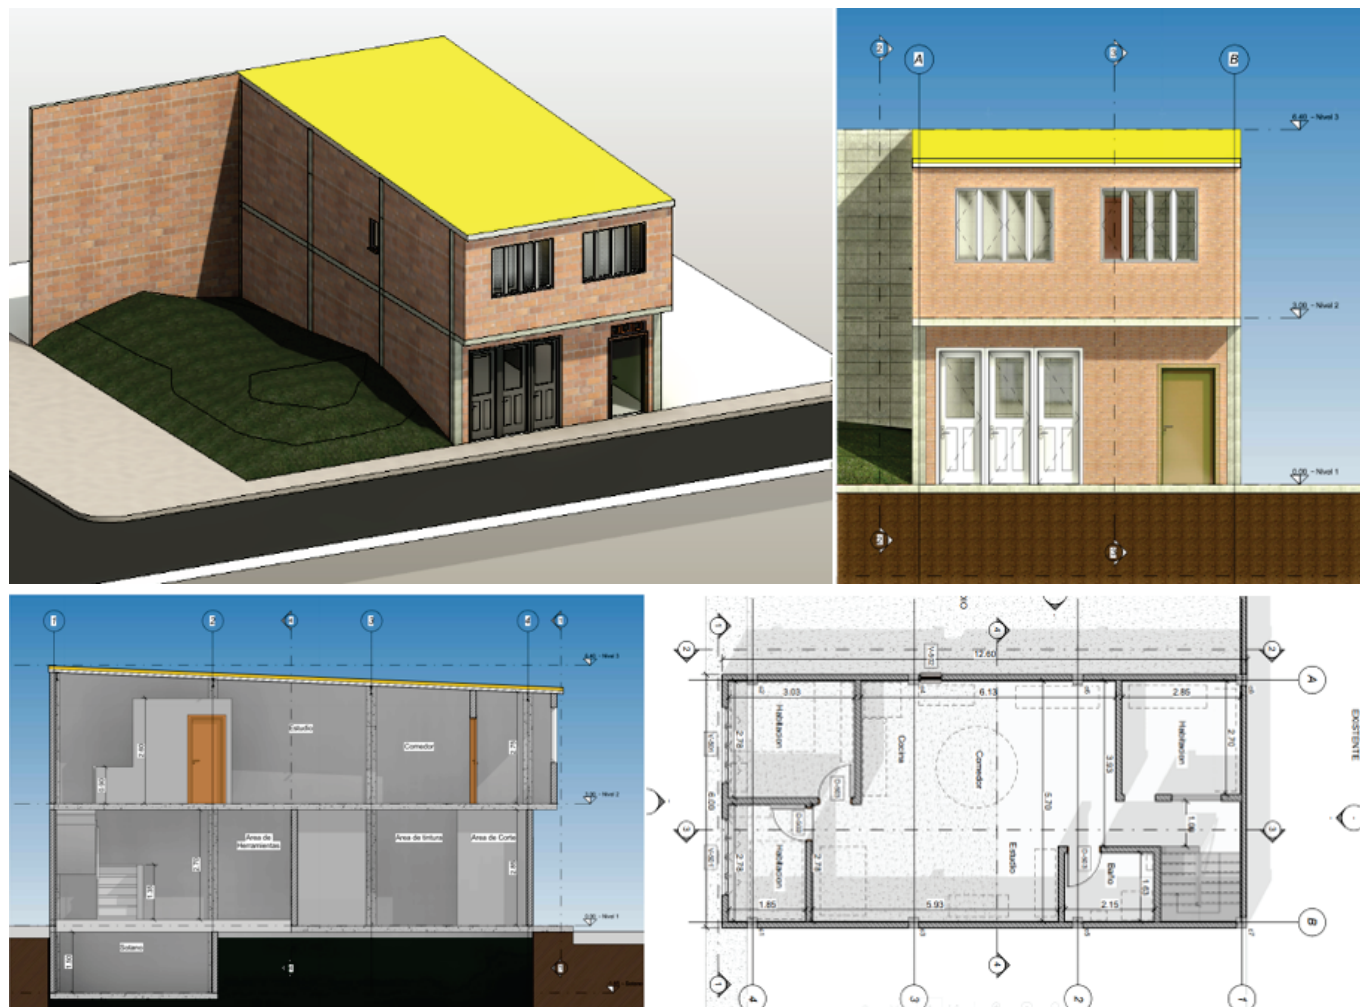
**Figura 7.**  
*Modelo y diseño de la vivienda en su estado actual.*

*Nota: Modelado 3D, cortes, fachadas y planos de planta elaborados en Revit de la vivienda en su estado actual. Fuente: Propia.*

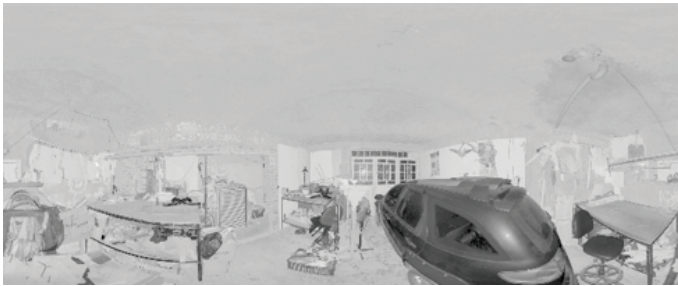
**Figura 9.**  
*Imágenes tomadas con el scanner 3D Faro.*

Para el correcto procesamiento de datos dentro del programa Scene, se determinó muy bien el lugar en donde cada levantamiento se llevaría a cabo, por consiguiente, se realiza la respectiva limpieza de cada una de las imágenes en la nube de puntos eliminando puntos blancos, intersecciones, objetos no deseados, personas o animales, superficies reflectantes, entre otros.

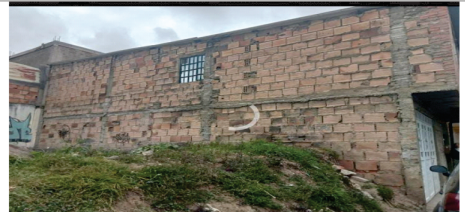
Foto N°1 Fachada

**Nota:** La vivienda presenta irregularidades, muestra fisuración en algunos de sus elementos arquitectónicos y estructurales, además de combinación en los tipos de mampostería. Fuente: AIS (Asociación de Ingeniería Sísmica).

La vivienda presenta irregularidades, presenta fisuración en algunos de sus elementos estructurales, además de combinación en los tipos de mampostería. Actualización al reglamento, completar el sistema de cimentación en la parte del patio, establecer sistema de muros confinados, terminar los muros interiores (con un solo tipo de mampostería, se puede escoger el que predomine porcentualmente en la vivienda, para evitar demoler) y la viga de corona para montar una nueva cubierta.

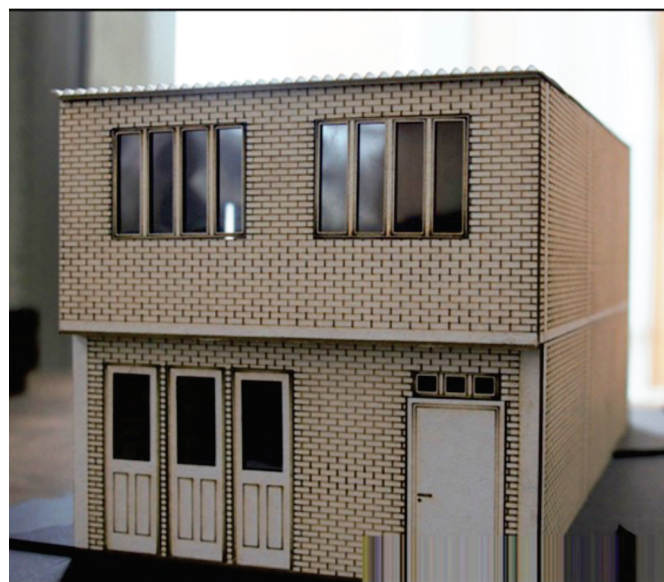
**Figura 11.**  
*Maqueta de la vivienda en el estado actual.*

Como resultado se obtuvo las maquetas, figuras 11 y 12, las cuales son una representación a escala de la misma, diseñadas para mostrar sus características principales de manera visual y táctil, según la representación se comunicó la idea de cómo se encuentra la vivienda actualmente con sus principales características y la distribución de espacios dentro de la edificación.

*Nota: Maqueta de la vivienda en Escala 1:50. Fuente: Propia.*

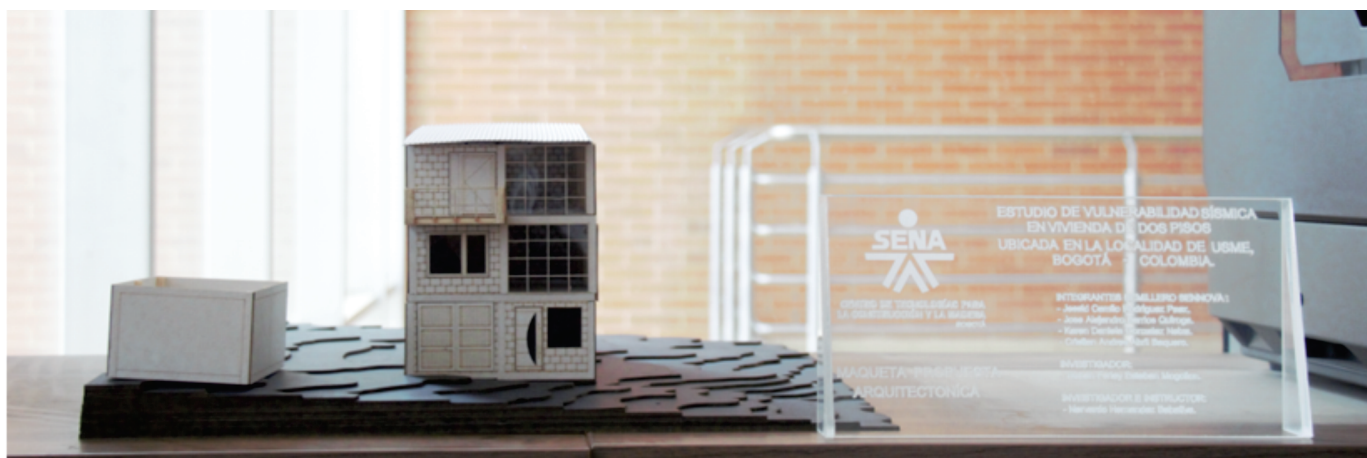
**Figura 12.**  
*Maqueta de propuesta arquitectónica de la vivienda.*

Así mismo en la propuesta arquitectónica se plasmó según la NSR-10 como debió quedar construida la vivienda y de igual forma se tuvo presente la opinión del propietario para que también tuviese mayor participación al momento de proyección de la propuesta.

*Nota: Maqueta propuesta arquitectónica de la vivienda en Escala 1:50. Fuente: Propia.*
