# Descripción Metalográfica de implantes de Titanio calcinados y su aplicación como descriptor forense

## Metallographic description of calcined titanium implants and its application as a forensic descriptor

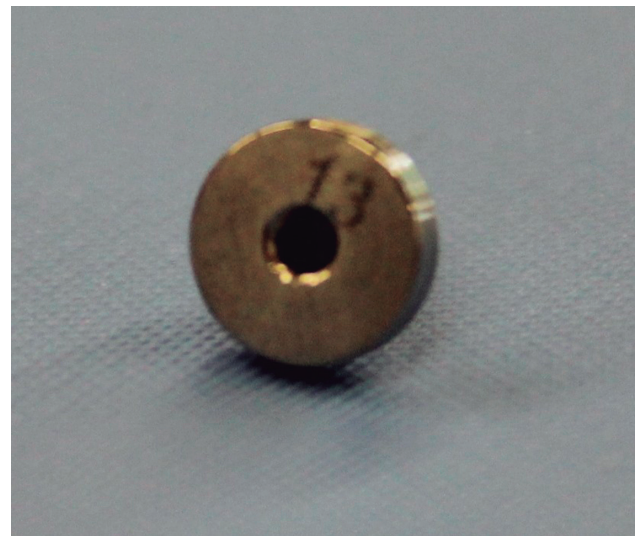
Se fabricaron 15 microimplantes cónicos, auto roscantes, en titanio tipo IV, de 5 mm de largo, 1,8 mm de diámetro en el ápice y una plataforma de 5 mm de diámetro, con un código de identificación grabado a 0,7 mm de profundidad (Figura 1).

**Figura 1.** Microimplante con número de identificación en plataforma  
**Fuente:** Los autores

Al examen macroscópico, todos los implantes calcinados conservaron la misma apariencia, la única diferencia entre grupos se halló en la conservación del código de marcaje (Figura 1) el cual se conservó visible a simple, en los grupos de 200°C y 800 °C pero desapareció en el de 1000 °C.

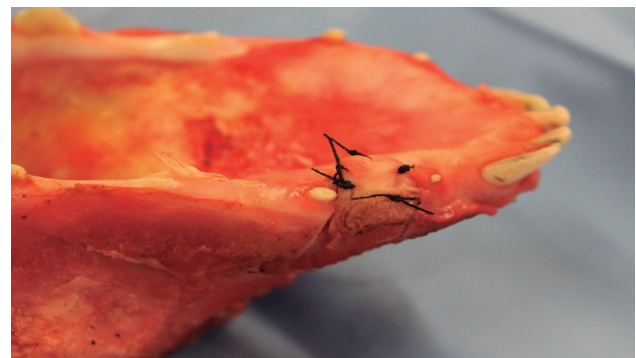
Los implantes fueron insertados *post mortem* en mandíbulas de cerdo de tres meses de edad sobre la zona retromolar del hueso mandibular derecho, a nivel crestal del reborde. (Figura 2).

**Figura 2.** Mandíbula de cerdo con implante insertado  
**Fuente:** Los autores
