# Corrosión a alta temperatura de un acero 2.25Cr-1Mo en contacto con una mezcla de $K_2SO_4$ -NaCl

## High-Temperature Corrosion of 2.25Cr-1Mo Steel in Contact with $K_2SO_4$ -NaCl Mixtures

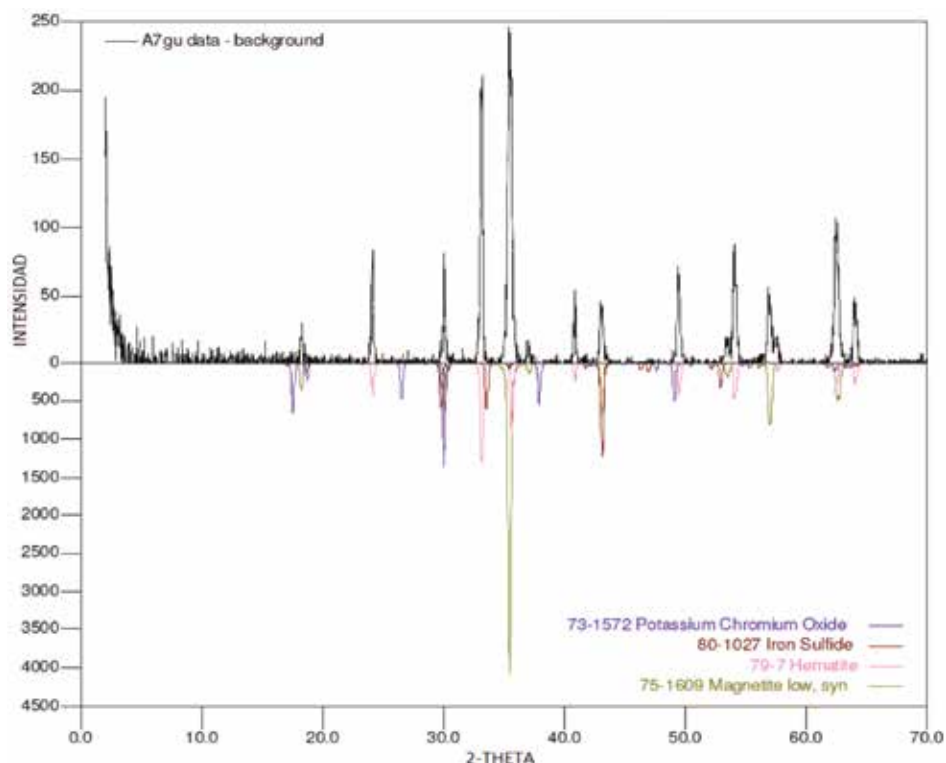
**Análisis de los productos de corrosión.** Las Figuras 6, 7 y 8 presentan los resultados de la difracción de Rayos X realizados a los productos de corrosión a temperaturas de 575 °C, 600 °C y 650 °C. A 575 °C y 600 °C se observó la

presencia de magnetita en mayor proporción que hematita, además están presentes residuos de la sal, a 650 °C, además de magnetita y hematita se encontraron óxidos de Cr-K, sulfuros de hierro y pequeños residuos de la sal.

**Figura 8.** Difractograma de productos de corrosión a 650 °C

**Análisis químico.** Según el análisis de difracción de Rayos X, los productos de corrosión obtenidos fueron óxidos de Cr-K, sulfuros de hierro, hematita y magnetita. Mediante el uso de técnicas más avanzadas, otros autores han registrado en los productos de corrosión presentes a estos niveles de temperatura la presencia de compuestos como  $FeMoO_4$ ,  $MnFe_2O_4$ ,  $MnMoO_4$ ,  $Cr_3S_4$ ,  $Fe_3S_4$ ,  $FeCr_2S_4$  (Lathan, 1966). De acuerdo con el comportamiento del acero a estas temperaturas, se puede decir que la hematita es la capa intermedia, y los residuos de la sal están presentes en la capa más externa formada sobre las probetas cubiertas, como una mezcla de óxidos, y así mismo la magnetita es la capa interna, la cual es compacta y adherida fuertemente. Los otros compuestos,

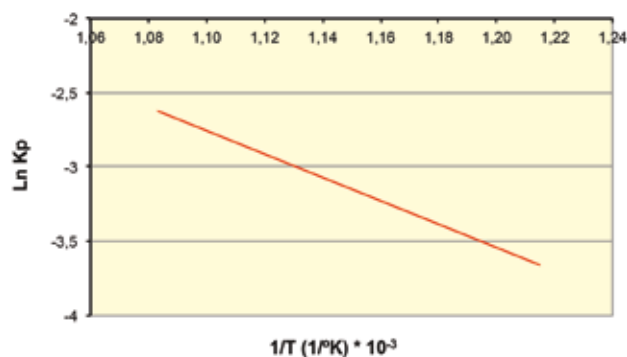
**Energía de activación.** La energía de activación del sistema fue evaluada de acuerdo con la ecuación de Arrhenius, Figura 9. La pendiente de la recta se puede designar como la energía de activación. Los valores de  $K_p$  fueron evaluados de acuerdo con la Ecuación 1, según la norma propuesta por la Federación Europea de Corrosión, con un nivel de confianza de 95%.

**Figura 9.** Energía de activación del acero 2,25Cr-1Mo en contacto con la sal

Así, de acuerdo con la pendiente de la curva;
